EXPERTISE JUDICIAIRE

TRIBUNAL DE COMMERCE DE BASTIA

**S.A.R.L. TOGA LOCATION PLAISANCE
SOCIETE PRIVEE LIMITEE ROCKSURE CONSTRUCTION LIMITED
S.A. SOCIETE PORT DE TOGA PLAISANCE (SPTP)**

**S.A. SOCIETE DU PORT DE TOGA PLAISANCE (SPTP)
S.A. ACRI
S.A.R.L. BUREAU D'ETUDES INSULAIRES
S.A. JEAN SPADA**

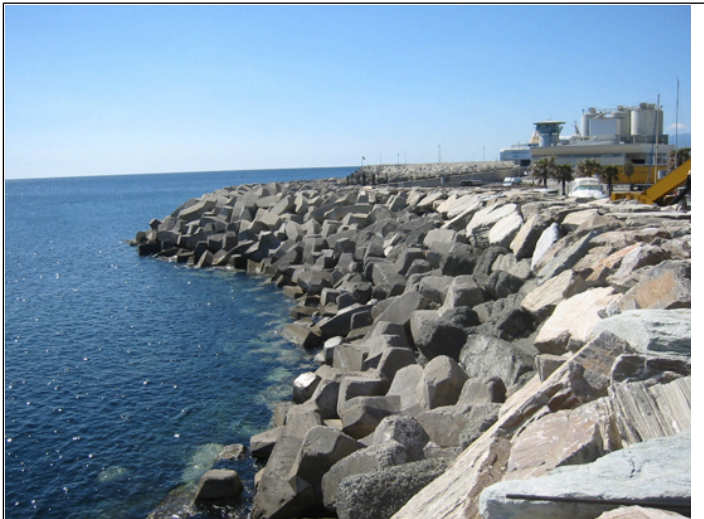
Par ailleurs, au cours du 1^{er} accedit, il nous a été rapporté que des travaux de confortement de l'extrémité Nord de la digue du port de Commerce avaient eu lieu postérieurement à la réception des ouvrages du port de plaisance.

La question nous est posée pour savoir quel est le pourcentage de l'influence de cette modification sur les désordres.

Nous répondons que leur périodicité est augmentée, et que pour déterminer avec précision cette augmentation, il faudrait investir de grosses sommes en études de modélisation.

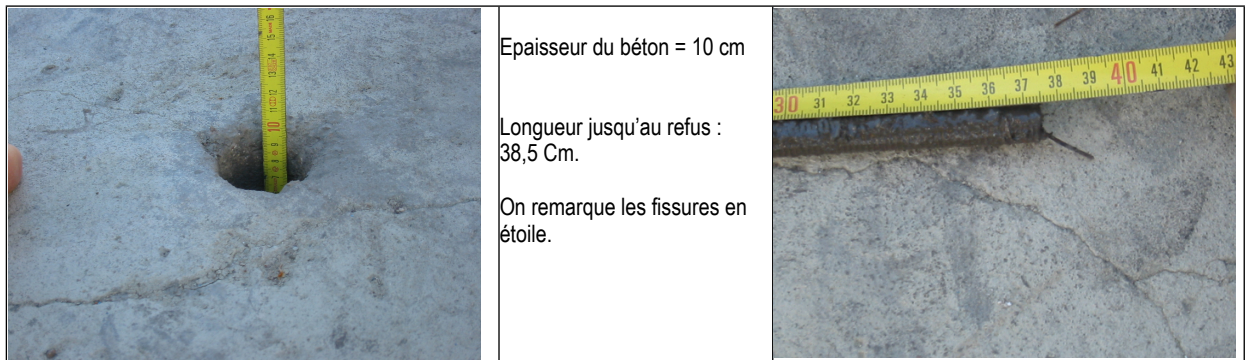
- Affaïssée en de nombreux points, la flèche est de l'ordre de 20 cm dans sa partie qui est dans le prolongement de la darse.
- Elle présente des fissures nombreuses, en étoile, longitudinales, transverses etc... Or retrouve presque la totalité des pathologies habituelles sur ce type d'ouvrage.

- Le tassement du tout venant déposé sur le fond originel pour gagner sur la mer ;
- Le lessivage des fines par l'eau de mer qui percole à travers le noyau de la digue à l'occasion des tempêtes qui l'agressent. Comme il est d'ailleurs dit dans le rapport de synthèse d'ACRI en page 24 : "les vagues s'infiltraient de façon régulière dans le noyau et les sous couches, jusqu'à la cote + 3.5 m NGF".

De plus, la poussée des terres a donné un peu de fruit au couronnement en béton armé, il semble cependant que les blocs de quai n'aient pas changé de position.

Or, cette partie du terre plein, partie intégrante du chantier naval, est précisément celle où se font les manutentions des navires entrant en réparation ou carénage.

Le levage est assuré par une grue mobile de 60 tonnes qui manœuvre sur roues mais descend des stabilisateurs de faible surface au moment des manœuvres.

De ce fait, il s'agira de détruire la dalle existante, de faire un apport de ballast qui devra être compacté et pilonné pour renforcer le sol, enfin, de réaliser une dalle dont les caractéristiques devront correspondre au cahier des charges - passage de grues de fortes charges et de manutention de bateaux...
